VÝSLEDKY OVERENIA VOZIDLA

TOYOTA COROLLA 1,33

VIN: AHTLT58E806027416

! POZOR! OVERENIE VOZIDLA PREUKÁZALO 2 PODOZRENIA.

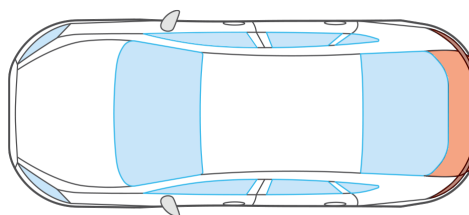
ZÁZNAM Č. 1: 2018-03-21

Náklady na lakovanie	384.02 EUR
Práca	21.00 EUR
Cena za lakovanie	120.00 EUR
Náhradné diely	406.47 EUR
Lakovnícky materiál	264.02 EUR
Celkové náklady:	811.49 EUR

Popis náhradných dielov	Operácia	Kvalita
NÁRAZNÍK Z	LE3	-

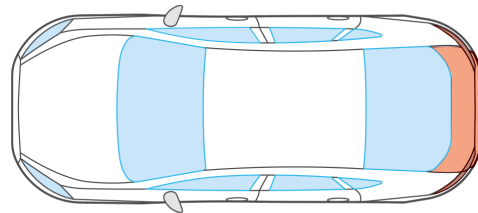
ZÁZNAM Č. 2: 2018-01-08

Krajina:	Slovensko
Dátum poistnej udalosti:	2018-01-06
Autor:	Insurance
Typ škodovej udalosti:	-
Dátum poslednej kalkulácie:	2018-01-10
Kalkulácia s alternatívnymi:	-

Náklady na lakovanie	286.26 EUR
Práca	12.50 EUR
Cena za lakovanie	67.50 EUR
Náhradné diely	356.08 EUR
Lakovnícky materiál	218.76 EUR
Celkové náklady:	654.84 EUR

Popis náhradných dielov	Operácia	Kvalita
NÁRAZNÍK Z	E	-
NÁRAZNÍK Z	LE1	-

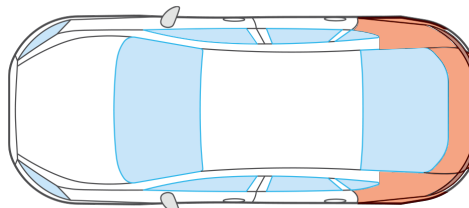
ZÁZNAM Č. 3: 2016-02-10

Náklady na lakovanie	522.23 EUR
Práca	197.60 EUR
Cena za lakovanie	228.00 EUR
Náhradné diely	915.55 EUR
Lakovnícky materiál	294.23 EUR
Celkové náklady:	1635.38 EUR

Popis náhradných dielov	Operácia	Kvalita
PRÍCHYTKA	E	-
NÁRAZNÍK Z	LE2	-
NÁRAZNÍK Z	E	-
DRŽIAK NÁRAZNÍKA Z S	E	-
NÁRAZ-ABSORBÉR Z P	E	-
SKRUTKA REZERVY	E	-
SKRUTKA	E	-
PRÍCHYTKA	E	-
NÁRAZ-ABSORBÉR Z L	E	-
KRYT REZERVY Z	E	-
UP-SADA NÁRAZNÍKA Z	E	-
ZADNÉ ČELO	LI	-

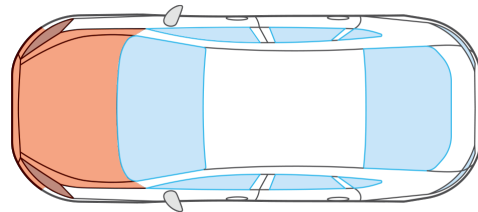
ZÁZNAM Č. 4: 2015-07-15**Corolla sedan 11/06 [S] [3D] [IRE] [AE]****ÚDAJE O VOZIDLE**

Náklady na lakovanie	10.00 EUR
Práca	1959.20 EUR
Cena za lakovanie	- EUR
Náhradné diely	38.00 EUR
Lakovnícky materiál	- EUR
Celkové náklady:	2054.20 EUR

Popis náhradných dielov	Operácia	Kvalita
LESTIACA PASTA	L	-
REZIJNY MATERIAL	E	-

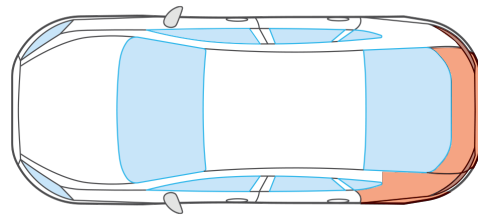
ZÁZNAM Č. 5: 2014-08-20**"Auris (E15) 3/5-dver od 02/11 [V] [S] [3D] [IRE] "**

Krajina:	Slovensko
Dátum poistnej udalosti:	2014-07-21
Autor:	-
Typ škodovej udalosti:	-
Dátum poslednej kalkulácie:	2014-08-20
Kalkulácia s alternatívnymi:	-

Náklady na lakovanie	280.42 EUR
Práca	21.00 EUR
Cena za lakovanie	60.00 EUR
Náhradné diely	446.56 EUR
Lakovnícky materiál	220.42 EUR
Celkové náklady:	725.54 EUR

Popis náhradných dielov	Operácia	Kvalita
NÁRAZNÍK Z	E	-
PRÍCHYTKA	E	-
UP-SADA NÁRAZNÍKA Z	E	-
VÝSTUHA NÁRAZNÍKA Z	E	-
NÁRAZ-ABSORBÉR Z L	E	-
NÁRAZNÍK Z	LE⁻³	-
PRÍCHYTKA	E	-

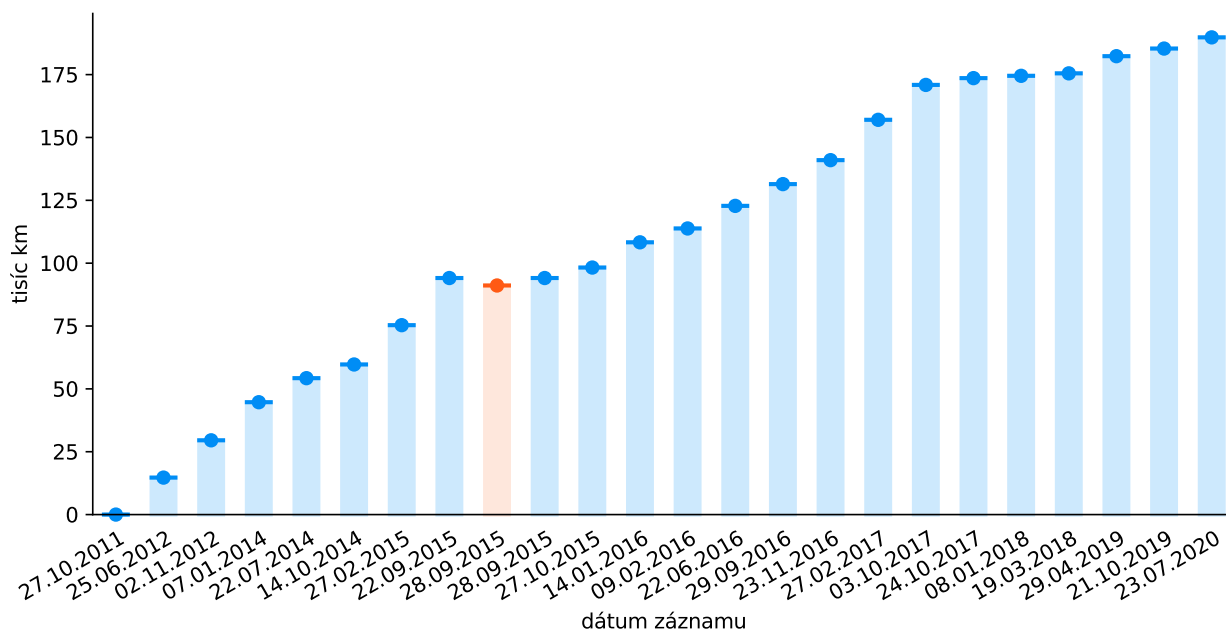
HISTÓRIA KILOMETROV (STK, KO, EU, ATĎ.)

POZOR 1 PODOZRENIE

Dátum kontroly	Zdroj	Stav km
27.10.2011	Servis	0 km
25.06.2012	Servis	14 707 km
02.11.2012	Servis	29 542 km
07.01.2014	Servis	44 696 km
22.07.2014	Servis	54 258 km
14.10.2014	Servis	59 703 km
27.02.2015	Servis	75 339 km
22.09.2015	Servis	94 092 km
28.09.2015	Servis	91 121 km
28.09.2015	Servis	94 092 km
27.10.2015	TK, EK, KO (SVK)	98 259 km
14.01.2016	Servis	108 293 km
09.02.2016	Servis	113 805 km
22.06.2016	Servis	122 788 km
29.09.2016	Servis	131 443 km
23.11.2016	Servis	140 978 km
27.02.2017	Servis	157 020 km
03.10.2017	Servis	170 901 km
24.10.2017	TK, EK, KO (SVK)	173 601 km
08.01.2018	poistovňa	174 518 km
19.03.2018	Servis	175 500 km
29.04.2019	Servis	182 330 km
21.10.2019	TK, EK, KO (SVK)	185 360 km
23.07.2020	Servis	189 812 km
